BOLETIN DE SERVICIO PARA DVD Y AUDIO (3 TIPS)

1. DVD PANASONIC REFERENCIA RV31
2. DVD PANASONIC REFERENCIA RV31
3. 3.0 EQUIPO DE SONIDO PHILIPS FWC255

1.0 REFERENCIA DVD PANASONIC REFERENCIA RV31

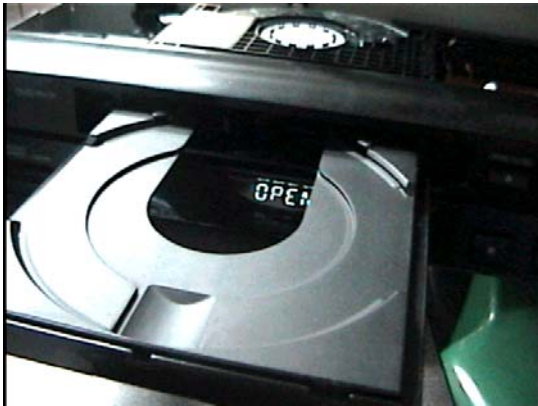
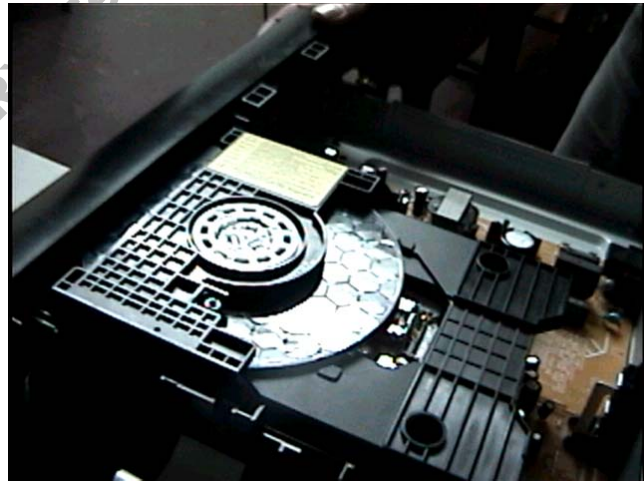
Al destapar el equipo, se observa que el sistema traslada automáticamente el recuperador hacia la periferia impidiendo así la lectura normal del disco. (Ver fig)

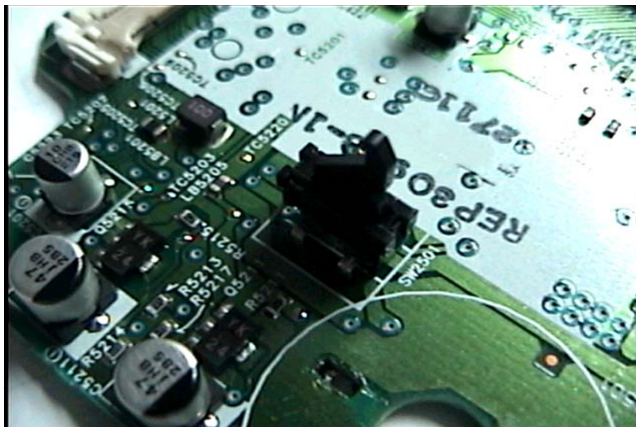
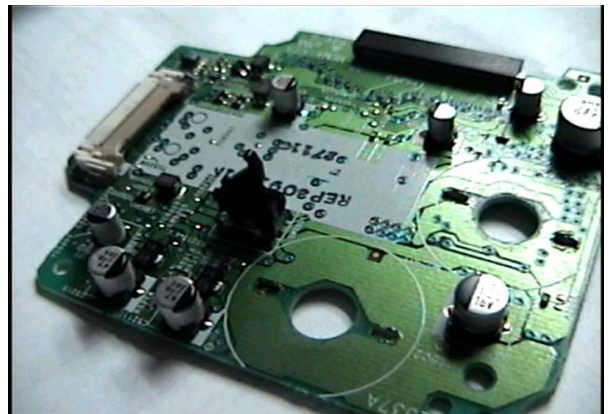
Se detectó que estaba pegado el switch SW2501 (Switch de límite para el sled); razón por la cual, el sistema de sled no trasladaba el recuperador a las pistas centrales impidiendo así el proceso de iniciación.

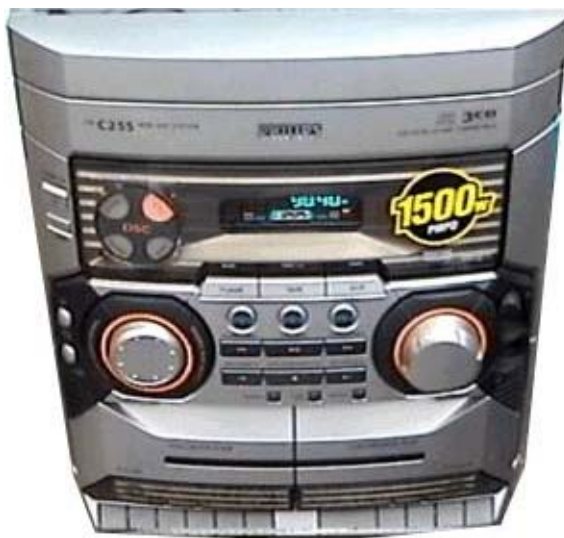
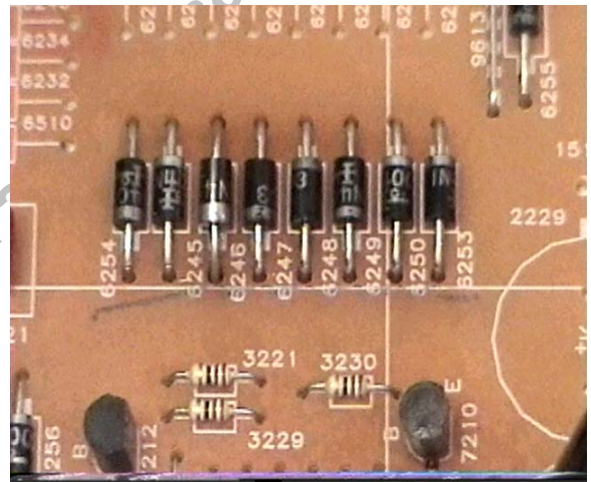
El equipo encendía el DISPLAY, MOSTRABA EL CAMBIO entre modos de operación CD, CASETERA y TUNER, pero no realizaba ninguna función.

Se revisaron las alimentaciones correspondientes a la tarjeta COMBI BOARD encontrando abierto el Diodo 6255 (Responsable de alimentar el circuito COMBI BOARD)
