RESUMEN DE FALLAS VARIAS

SEMINARIO CAZAFALLAS TV
2006

SINTOMAS Y SOLUCION EN TELEVISORES SONY

BOLETIN:**RP-27CA10A Boletín de Servicio****Naturaleza del Problema:**

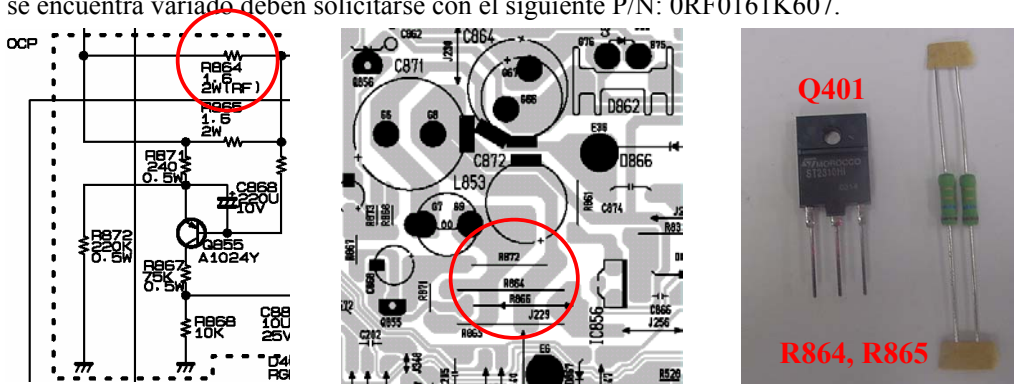
PROCEDIMIENTO PARA CAMBIO DE HOT (RP-27CA10A)

1. Si dentro del proceso de reparación de este modelo se determina daño del Q401(ST2310HI, P/N: 0TRSG10001A) o inclusive del Flyback (T402, P/N: 6174V-5003B) de debe chequear el valor de R864 y R865 (1.6 Ohmios, 1W), su valor debe ser exactamente el nominal, si éste se encuentra variado deben solicitarse con el siguiente P/N: 0RF0161K607.

NOTA: Este procedimiento de verificación es extremadamente importante a fin de evitar retornos del producto y finalmente el cambio del mismo por reintrosos repetidos.

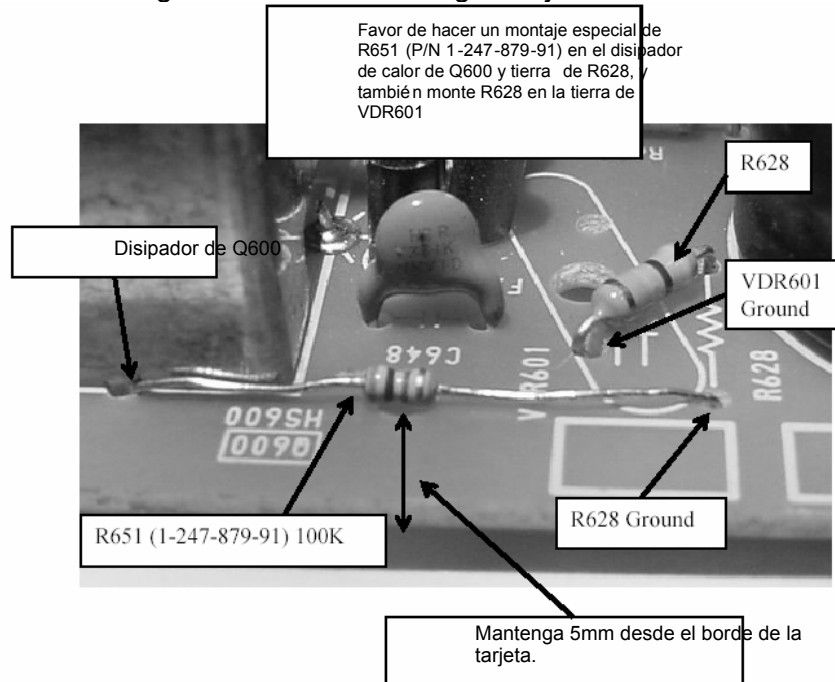
El equipo no enciende

Descarga del CRT a través del disipador de calor de Q600, y luego desde el disipador de calor al pin 18 del IC600. Debido a la descarga, el IC600 se daña y al mismo tiempo el resistor se abre.

2. Conecte el disipador de calor a tierra a través de resistores de 100Kohm para evitar descargas al IC600. Ver imagen adjunta.
